Melhoria da Eficiência Hídrica da Rede de Distribuição de Água do *Campus* do ISEC - Coimbra

AUTOR | Fernando José Campos Pinto

**Melhoria da Eficiência Hídrica da Rede de Distribuição de
Água do *Campus* do ISEC - Coimbra**

Relatório de Estágio apresentado para a obtenção do grau de Mestre em
Engenharia Civil – Especialização em Construção Urbana

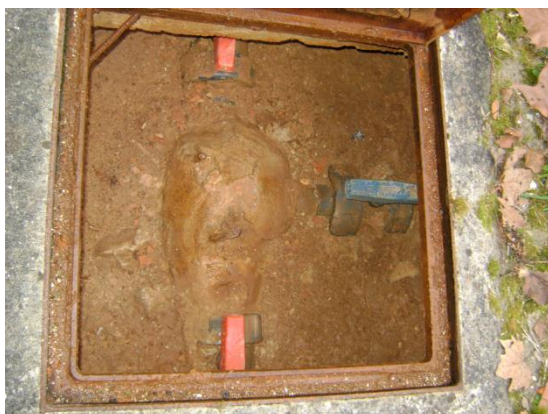
Figura 4.3: Nó comum a duas malhas, dotado de três válvulas de seccionamento.

A realização de testes de fecho progressivo de válvulas, recorrendo às válvulas existentes e algumas instaladas de novo (Figuras 4.3 e 4.4), permitiu identificar quais seriam as zonas da rede onde provavelmente existiam roturas.

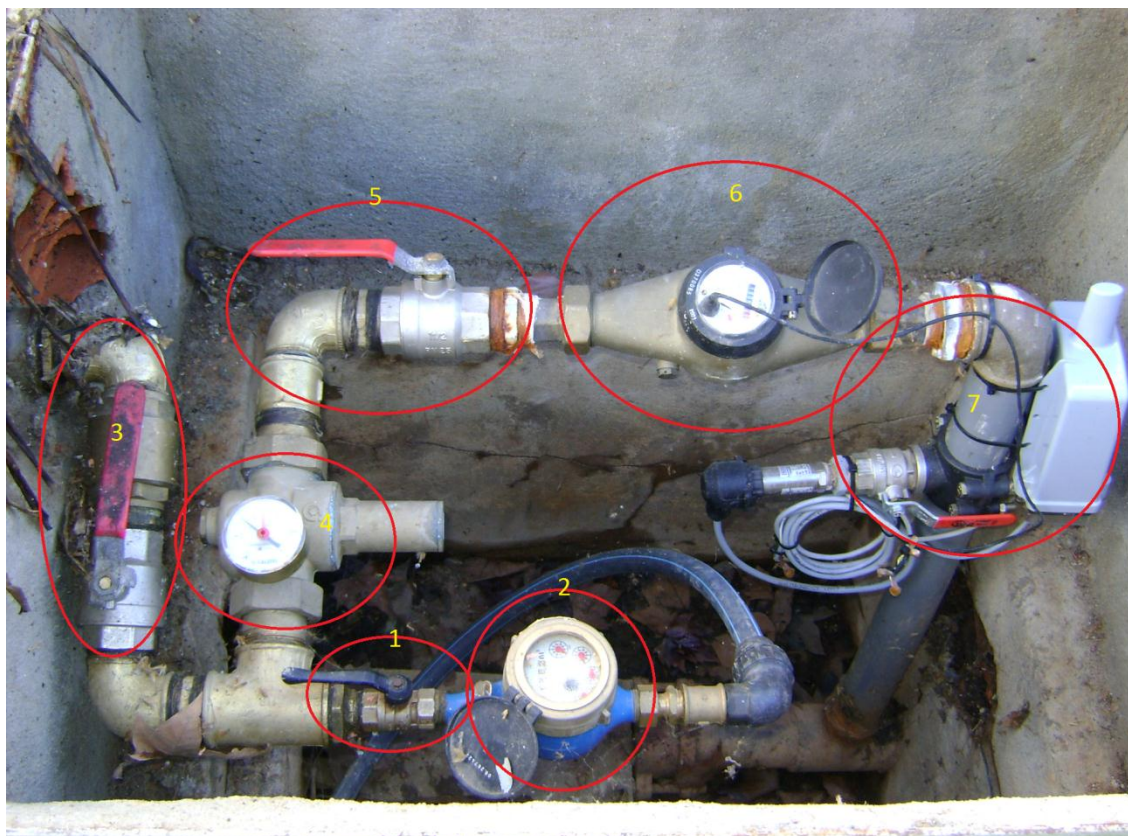
Figura 4.8: Caixa de entrada da rede com origem na rede pública.

Seguidamente toma-se este exemplo para descrever os passos seguidos para a identificação de fugas. Mas antes disso, veja-se na Figura 4.8 uma imagem da caixa de entrada da rede com origem na rede pública, onde se podem observar:

Após a realização das necessárias e habituais inspeções às zonas visíveis em períodos sem atividade, não se encontraram quaisquer situações que justificassem as diferenças anormais no consumo.

Assim, a hipótese de fuga na tubagem da rede passou a ser a conjectura mais provável. Para se encontrarem essas fugas recorreu-se a métodos e a equipamento que apoiassem a sua localização.
